Analisi del Patrimonio Edilizio nel Territorio Rurale

Responsabile del progetto: arch. RITA MONACI Collaboratori: arch. GIOVANNA PESSINA		UP2.2 SCHEDA N.	IS001_001
---	--	------------------------	------------------

Toponimo: Bellaria (Pod.)

Indirizzo: Via Bellaria-Magenta, 21 - 22

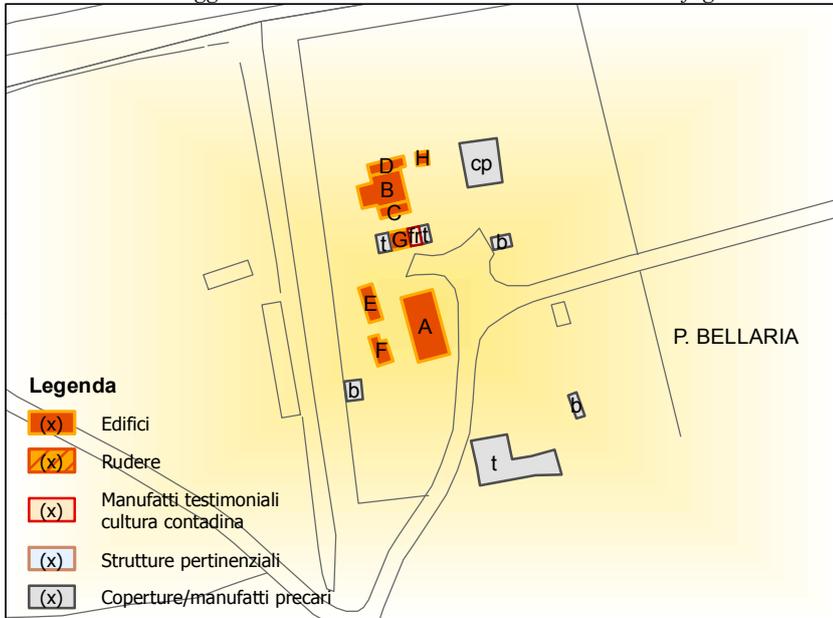
Individuazione Oggetti Schedatura 1/2000

OGGETTO	(2)
A	Casa rurale	Ams
B	Casetta	Ams
C	Annesso	Ams
D	Annesso	Ams
E	Porcilaia/stalretti	Ams
F	Porcilaia/stalretti	R
G	Annesso	R
H	Annesso	R
fr	Forno	
b	Baracca	
cp	Copertura	
t	Tettoia

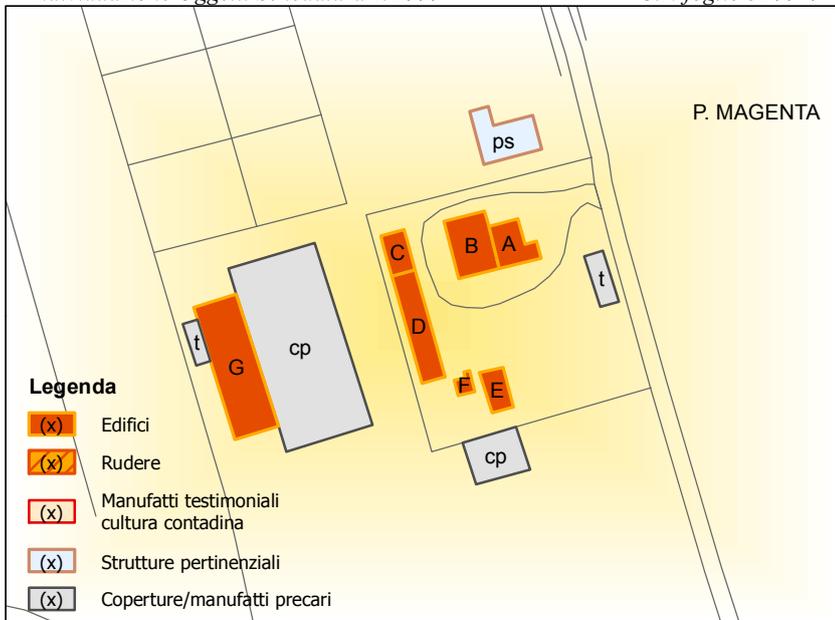
Individuazione Oggetti Schedatura 1/2000

OGGETTO	(2)
A	Casa rurale	Ams
B	Ex annesso	Ams
C	Tabaccaia	Ams
D	Stalla/box cavalli	R
E	Ex annesso	R
F	Porcilaia/stalretti	Ams
G	Capannone	R
ps	Piscina	
cp	Copertura	
t	Tettoia
