**COMUNE DI CIVITELLA PAGANICO - REGOLAMENTO URBANISTICO - QUADRO CONOSCITIVO**  
**Analisi del Patrimonio Edilizio nel Territorio Rurale**

<i>Responsabile del progetto:</i> arch. RITA MONACI <i>Collaboratori:</i> arch. GIOVANNA PESSINA	<b>UPL.1 SCHEDA N.</b>	<b>IS023_001</b>
---	------------------------	------------------

Analisi del Patrimonio edilizio nel territorio rurale UP 1.1										SCHEMA IS023_001
<b>1.7 ALTERAZIONI ARCH. ESTERNE (*)</b>										<b>Note</b>
Coperture	--	--								
Gronde e cornicioni	2	--								
Muri faccia a vista	--	--								
Intonaci	--	--								
Aperture	2	--								
Infissi e persiane	1	--								
Elementi costruttivi/decorativi	--	--								
Elementi aggettanti (scale, tetti, ecc.)	2	--								
Non valutabile										
Non applicabile										
<b>1.8 STATO DI CONSERVAZIONE</b>										<b>Note</b>
Buono										
Medio	X	X								
Cattivo										
Pessimo										
<b>2.1 CONTESTO PAESAGGISTICO</b>										<b>Note</b>
<i>Caratteri morfologici naturali:</i>					<i>Assetti agrari:</i>					
Cacumine					Bosco				X	
Crinale					Oliveto				X	
Mezzacosta	X				Vigneto				X	
Pedecolle					Seminativo				X	
Pianura di fondovalle					Prati pascoli

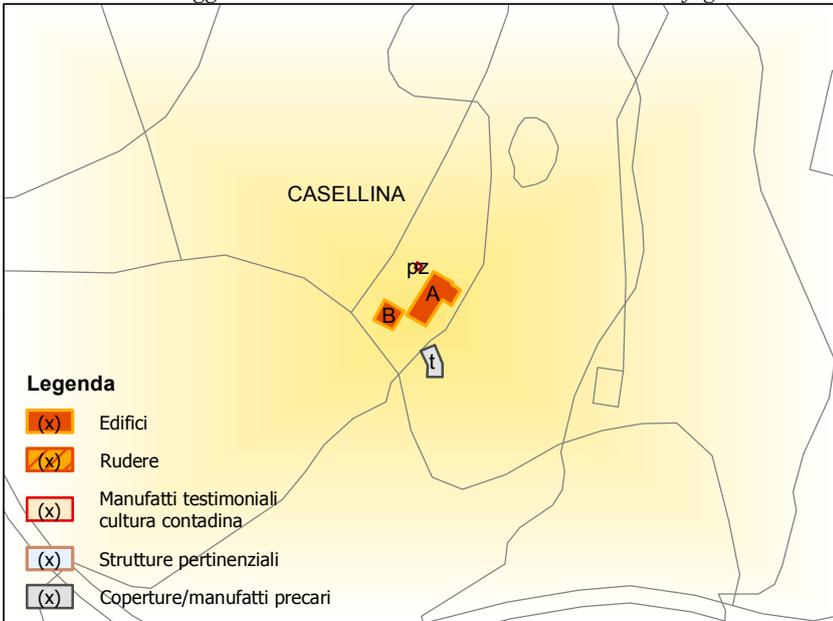
*Individuazione Oggetti Schedatura 1/2000* *Ctr: foglio 307120*

OGGETTO	(2)
A	Casa rurale	Ams
B	Casetta	Am
pz	Pozzo	
t	Tettoia

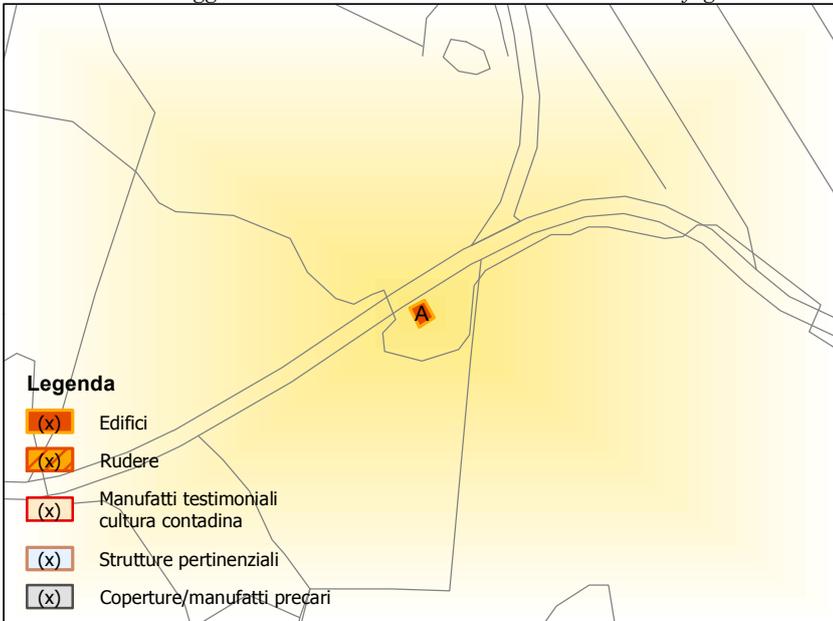
Individuazione Oggetti Schedatura 1/2000 Ctr: foglio 307120

OGGETTO	(2)
A	Casetta	Am

A<sup>1</sup>: cassetta già presente al Catasto Leopoldino con pianta rettangolare, tetto a due spioventi a accesso sul lato maggiore con scala a rampa unica e caposcala a semplice balzolo scoperto

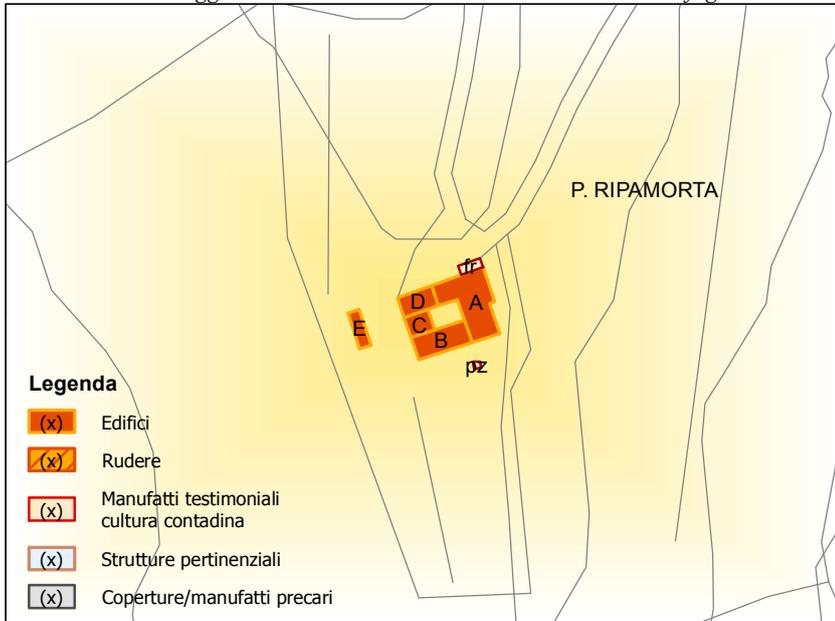
*Individuazione Oggetti Schedatura 1/2000* *Ctr: foglio 308090*

OGGETTO	(2)
A	Casa rurale	Ar
B	Casa rurale	Ar
C	Porcilaia/stalretti	Ar
D	Fienile	Ar
E	Porcilaia/stalretti	Am
fr	Forno	
pz	Pozzo

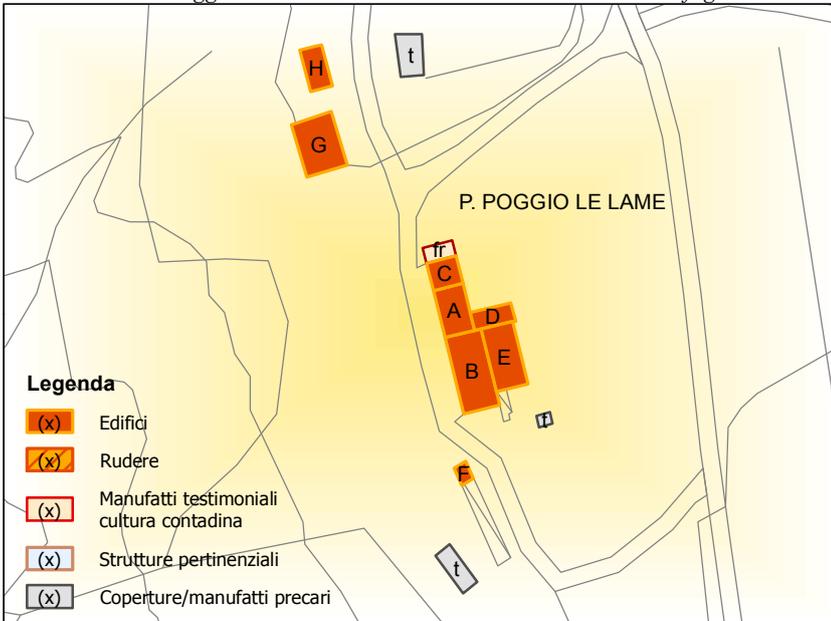
Individuazione Oggetti Schedatura 1/2000 Ctr: foglio 308090

OGGETTO	(2)
A	Casa rurale	Ams
B	Casa rurale	Ams
C	Casetta	Ams
D	Annesso	R
E	Ex annesso	R
F	Annesso	R
G	Annesso	R
H	Capannone	R
fr	Forno	
t	Tettoia

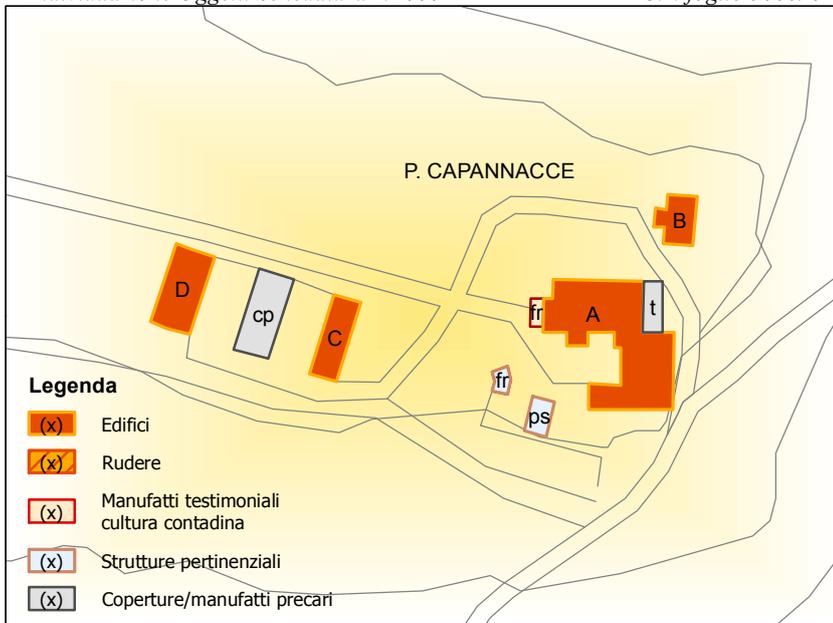
Individuazione Oggetti Schedatura 1/2000

OGGETTO	(2)
A	Ex casa rurale e/o annesso	R
B	Annesso	R
C	Capannone	R
D	Capannone	R
fr	Forno	
ps	Piscina	
cp	Copertura	
t	Tettoia

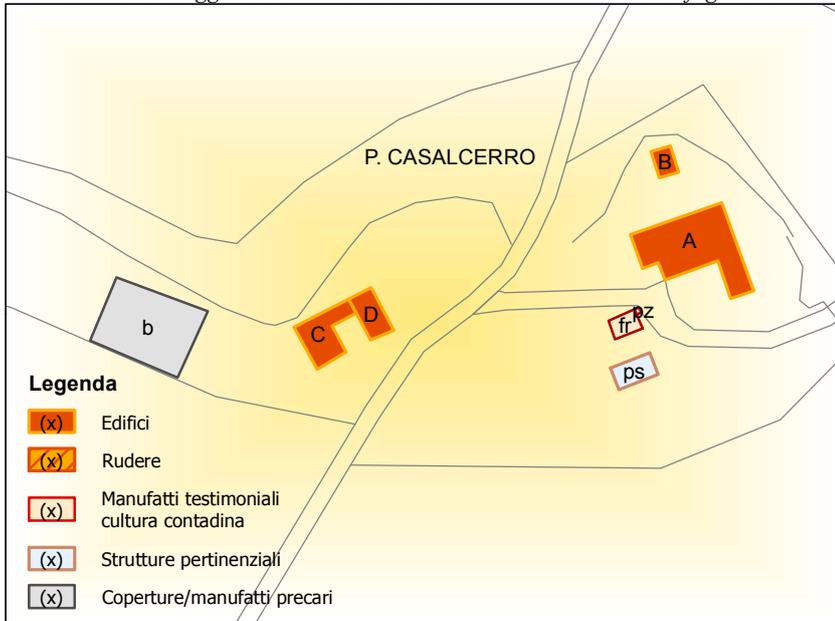
Individuazione Oggetti Schedatura 1/2000 Ctr: foglio 308090

OGGETTO	(2)
A	Casa rurale	Ams
B	Annesso	R
C	Villa/villino/casa isolata	R
D	Annesso	R
fr	Forno	
pz	Pozzo	
ps	Piscina	
b	Baracca

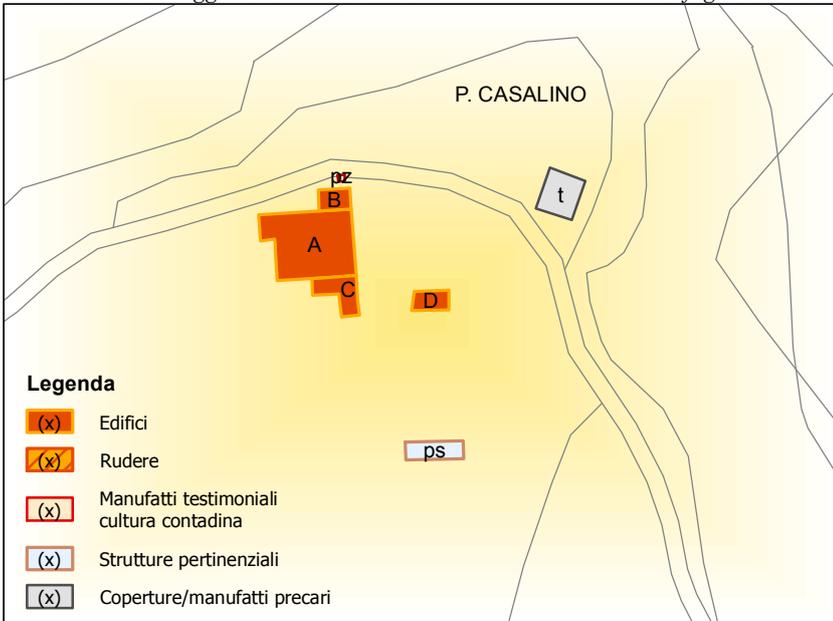
Individuazione Oggetti Schedatura 1/2000 Ctr: foglio 308090

OGGETTO	(2)
A	Casa rurale	Am
B	Casetta	Am
C	Annesso	Am
D	Annesso	R
pz	Pozzo	
ps	Piscina	
t	Tettoia

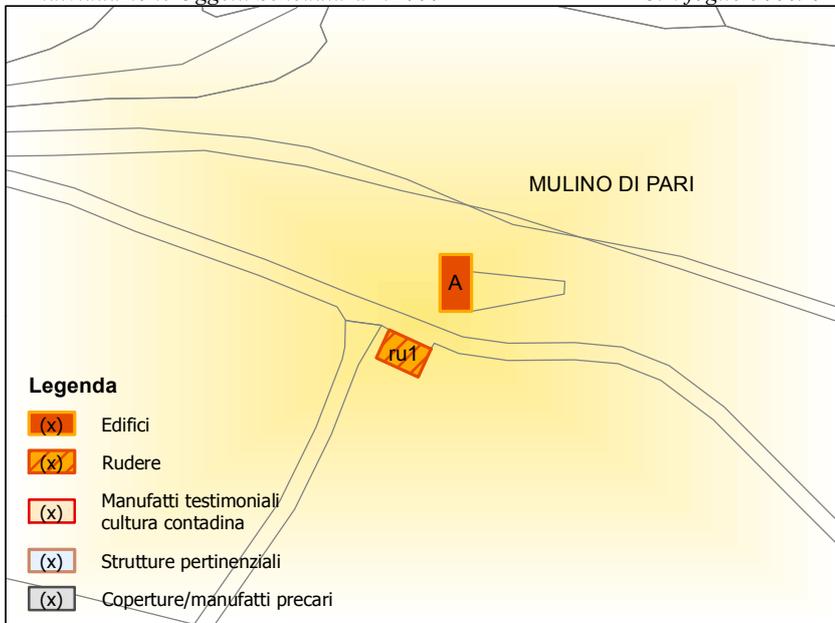
Individuazione Oggetti Schedatura 1/2000 Ctr: foglio 308090

OGGETTO	(2)
A	Edificio specialistico	Am
ru1	Rudere
