Analisi del Patrimonio Edilizio nel Territorio Rurale

Responsabile del progetto: arch. RITA MONACI Collaboratori: arch. GIOVANNA PESSINA	UP2.1 SCHEDA N.	IS021_001
---	------------------------	------------------

Toponimo: P.E. 291

Indirizzo: Via Lescone (del), snc

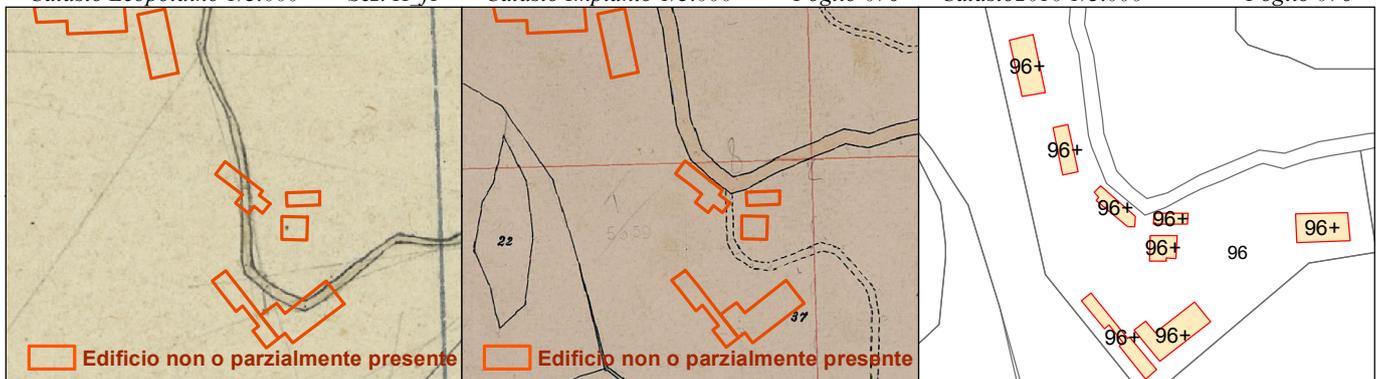
OGGETTO	(2)
A	Casa rurale	Ams
B	Forno/porcilaia/stalretti	R
C	Capannone	R
D	Porcilaia/stalretti	R
E	Annesso	R
F	Capannone	R
G	Capannone	R
c	Concimaia	
cp	Copertura	
t	Tettoia

RILIEVO SCHEDA	RAPPORTO CONTESTO (1)		VALORE OGGETTO (2)	
	DATA: 14/06/2012	RV = Rilevante B = Buono	C = Compatibile CR = Contrastante	Ar = Valore Architettonico Am = Valore Ambientale

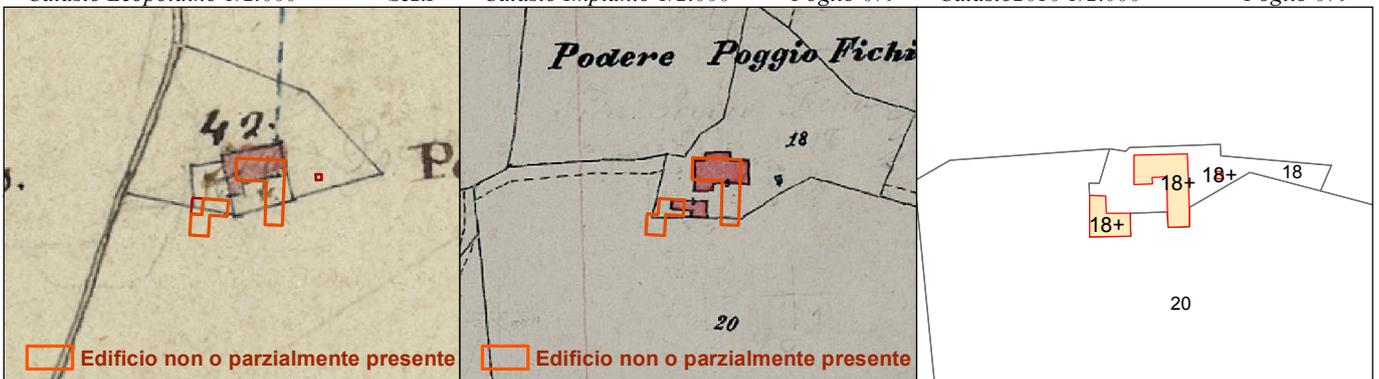
OGGETTO	(2)
A	Casa rurale	Ar
B	Porcilaia/stalretti	Am
fr	Forno	
pz	Pozzo

RILIEVO SCHEDA	RAPPORTO CONTESTO (1)		VALORE OGGETTO (2)	
DATA: 25/05/2012	RV = Rilevante	C = Compatibile	Ar = Valore Architettonico	Ams = Valore Ambientale Scarso
	B = Buono	CR = Contrastante	Am = Valore Ambientale	R = Valore Ridotto
