**Analisi del Patrimonio Edilizio nel Territorio Rurale**

Responsabile del progetto: arch. RITA MONACI Collaboratori: arch. GIOVANNA PESSINA	<b>UP2.1 SCHEDA N.</b>	<b>IS004_003</b>
---	------------------------	------------------

COMUNE DI CIVITELLA PAGANICO - REGOLAMENTO URBANISTICO - QUADRO CONOSCITIVO  
**Analisi del Patrimonio Edilizio nel Territorio Rurale**

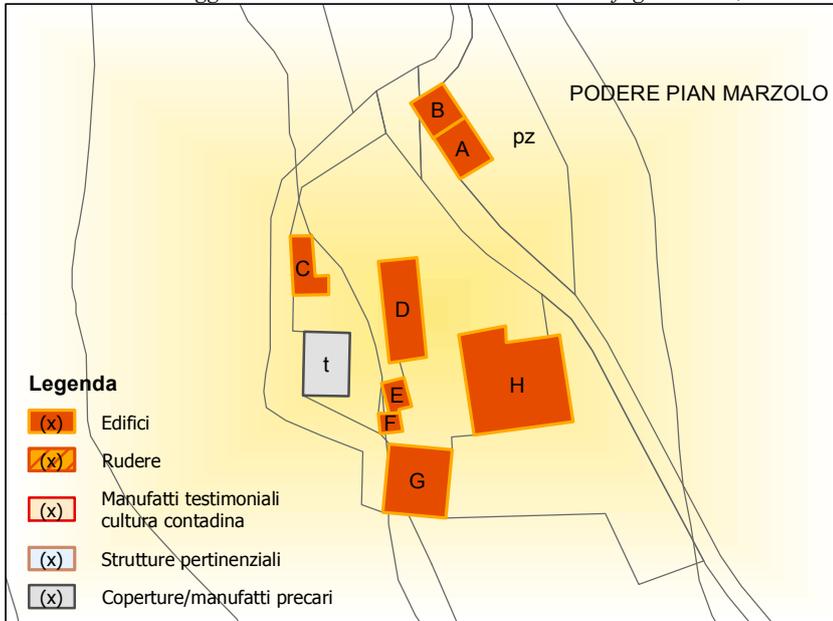
Individuazione Oggetti Schedatura 1/2000 Ctr: fogli 319030, 319040

OGGETTO	(2)
A	Ex casa rurale e/o annesso	R
B	Annesso	Ams
C	Porcilaia/stalretti	Ams
D	Capannone	R
E	Porcilaia/stalretti	Ams
F	Annesso	R
G	Capannone	R
H	Capannone	R
pz	Pozzo	
t	Tettoia

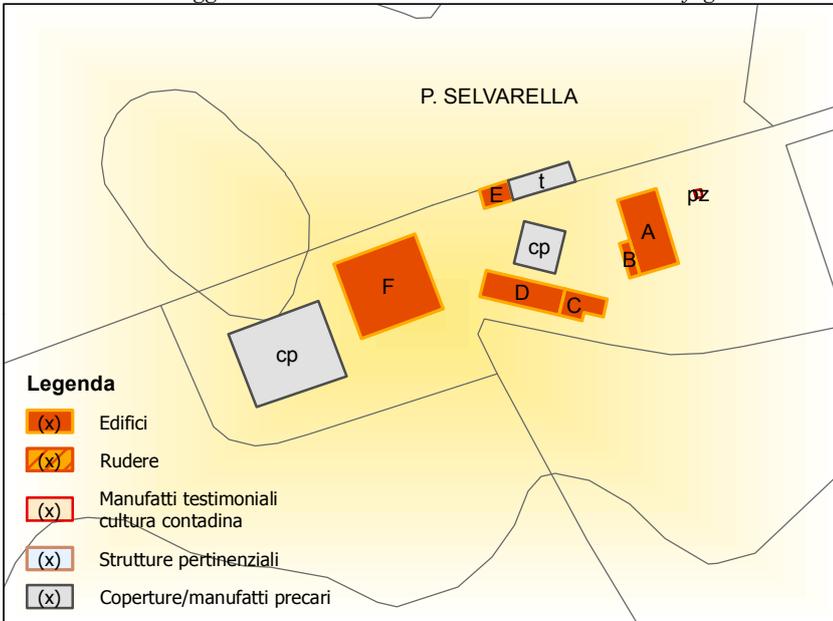
*Individuazione Oggetti Schedatura 1/2000* *Ctr: foglio 319030*

OGGETTO	(2)
A	Casa rurale	Am
B	Carraia	Ams
C	Porcilaia/stalotti	Ams
D	Porcilaia/stalotti	R
E	Ricovero animali da cortile	Ams
F	Capannone	R
pz	Pozzo	
cp	Copertura	
t	Tettoia

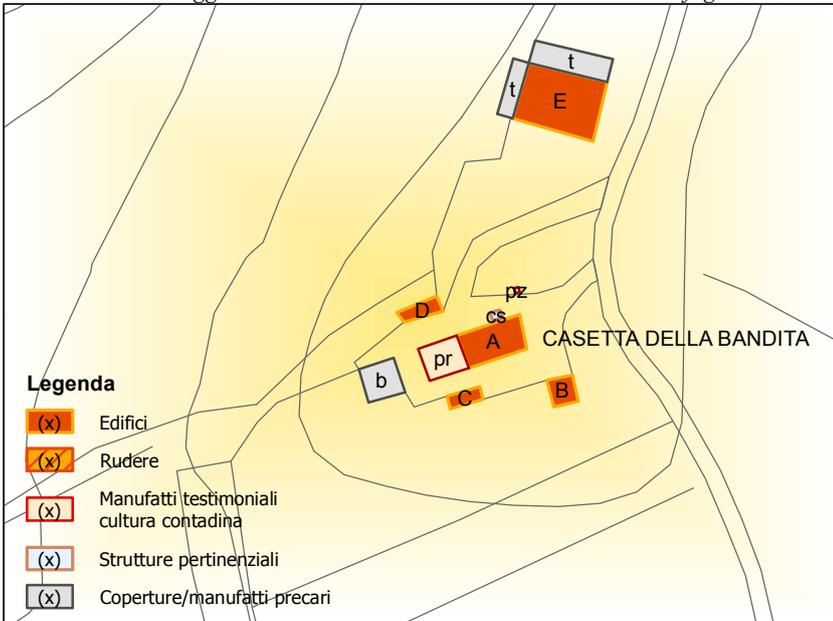
Individuazione Oggetti Schedatura 1/2000

OGGETTO	(2)
A	Casa rurale	Am
B	Ex annesso	R
C	Carraia	Am
D	Porcilaia/stalletti	Am
E	Capannone	R
pr	Parata	
pz	Pozzo	
cs	Cisterna	
b	Baracca	
t	Tettoia

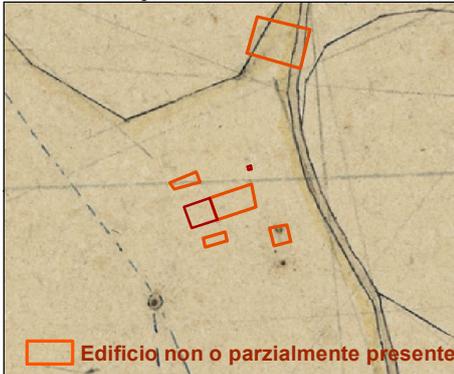
Foglio 111

Edificio non o parzialmente presente

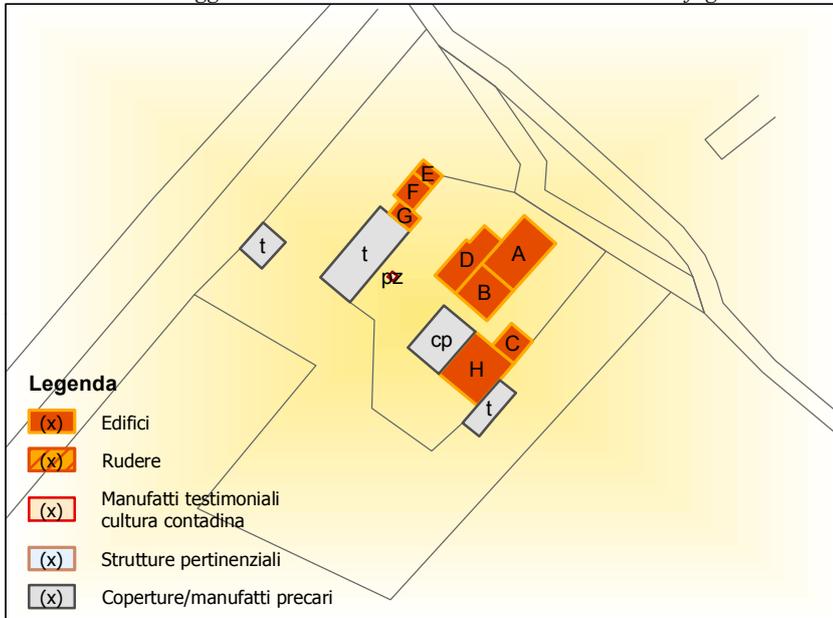
Individuazione Oggetti Schedatura 1/2000 Ctr: foglio 319040

OGGETTO	(2)
A	Casa rurale	R
B	Stalla	R
C	Annesso	R
D	Annesso	R
E	Annesso	R
F	Porcilaia/stalletti	R
G	Annesso	R
H	Capannone	R
pz	Pozzo	
b	Baracca	
cp	Copertura	
t	Tettoia
