Analisi del Patrimonio Edilizio nel Territorio Rurale

Responsabile del progetto: arch. RITA MONACI Collaboratori: arch. GIOVANNA PESSINA	UPI.1 SCHEDA N.	IS008_001
---	------------------------	------------------

Toponimo: Ansanino (Pod.)

Indirizzo: Via Case Maggiori-Palazzesi (di), 61

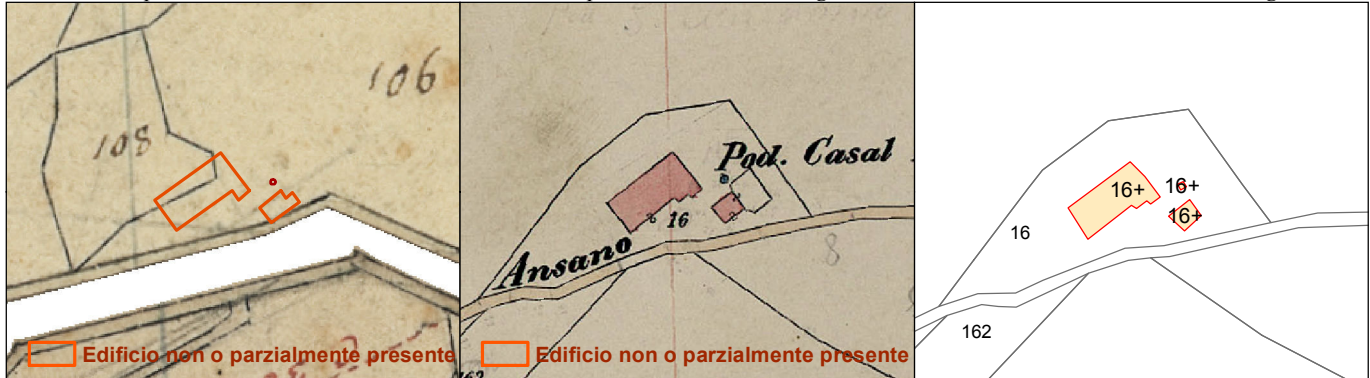
Analisi del Patrimonio edilizio nel territorio rurale UP 1.1										SCHEMA IS008_001	
1.7 ALTERAZIONI ARCH. ESTERNE (*)										Note	
Coperture	1	--								A: tettoia con struttura in legno e manto di copertura in laterizio in oggetto sul fronte est	
Gronde e cornicioni	--	1									
Muri faccia a vista	1	1									
Intonaci	--	--									
Aperture	2	--									
Infissi e persiane	1	1									
Elementi costruttivi/decorativi	--	--									
Elementi aggettanti (scale, tetti, ecc.)	1	1									
Non valutabile											
Non applicabile

1.8 STATO DI CONSERVAZIONE										Note	
Buono	X	X									
Medio											
Cattivo											
Pessimo											
2.1 CONTESTO PAESAGGISTICO										Note	
<i>Caratteri morfologici naturali:</i>					<i>Assetti agrari:</i>					L'abbandono dei seminativi ha portato ad un graduale aumento del bosco	
Cacumine					Bosco				X		
Crinale	X				Oliveto				X		
Mezzacosta					Vigneto						
Pedecolle					Seminativo				X		
Pianura di fondovalle					Prati pascoli

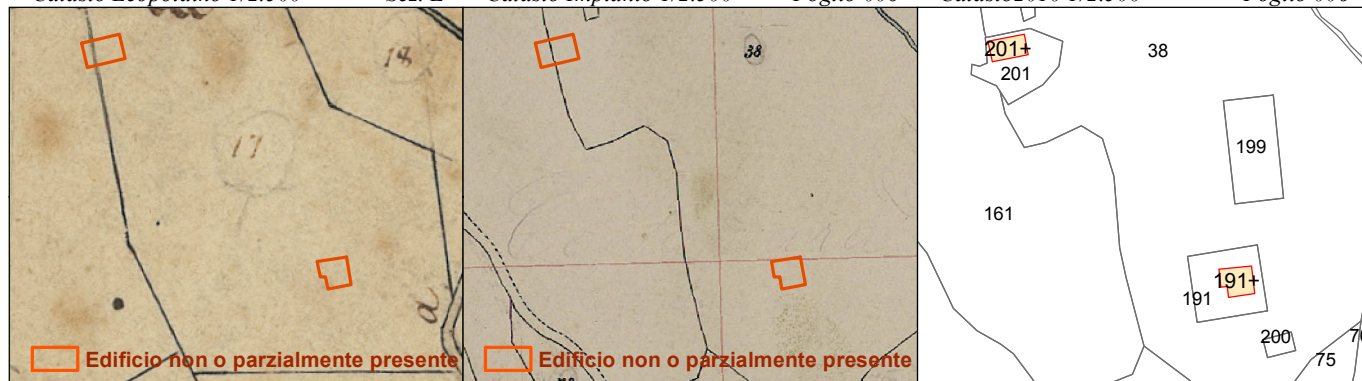
Analisi del Patrimonio edilizio nel territorio rurale UP 1.1										SCHEMA IS008_003	
1.7 ALTERAZIONI ARCH. ESTERNE (*)										Note	
Coperture	1									A: terrazza con portico sottostante in oggetto sul fronte sud	
Gronde e cornicioni	--										
Muri faccia a vista	2										
Intonaci	--										
Aperture	2										
Infissi e persiane	1										
Elementi costruttivi/decorativi	1										
Elementi aggettanti (scale, tetti, ecc.)	2										
Non valutabile											
Non applicabile		X

1.8 STATO DI CONSERVAZIONE										Note	
Buono	X	X									
Medio											
Cattivo											
Pessimo											
2.1 CONTESTO PAESAGGISTICO										Note	
<i>Caratteri morfologici naturali:</i>					<i>Aspetti agrari:</i>					L'abbandono dei seminativi ha portato ad un graduale aumento del bosco	
Cacumine					Bosco				X		
Crinale					Oliveto				X		
Mezzacosta	X				Vigneto						
Pedecolle					Seminativo				X		
Pianura di fondovalle					Prati pascoli
