**Analisi del Patrimonio Edilizio nel Territorio Rurale**

Responsabile del progetto: arch. RITA MONACI Collaboratori: arch. GIOVANNA PESSINA	<b>UP2.2 SCHEDA N.</b>	<b>IS011_002</b>
---	------------------------	------------------

COMUNE DI CIVITELLA PAGANICO - REGOLAMENTO URBANISTICO - QUADRO CONOSCITIVO  
**Analisi del Patrimonio Edilizio nel Territorio Rurale**

<i>Responsabile del progetto: arch. RITA MONACI</i> <i>Collaboratori: arch. GIOVANNA PESSINA</i>	<b>UP2.2 SCHEDA N.</b>	<b>IS011_006</b>
---	------------------------	------------------

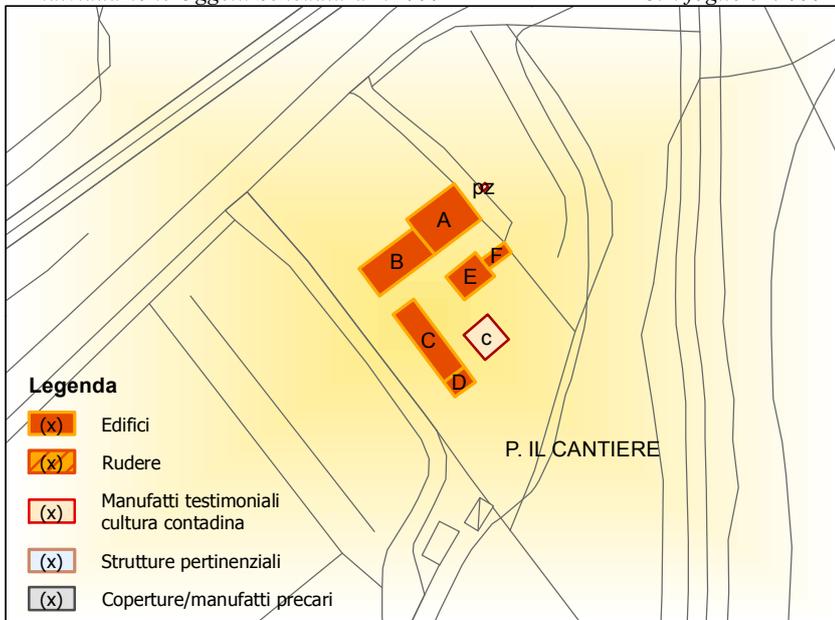
Individuazione Oggetti Schedatura 1/2000

OGGETTO	(2)
A	Ex casa rurale e/o annesso	R
B	Annesso	Ams
C	Stalla	Am
D	Porcilaia/stalletti	Am
E	Porcilaia/forno/pollai	Am
F	Colombaia/parata	Am
c	Concimaia	
pz	Pozzo

Analisi del Patrimonio edilizio nel territorio rurale UP 2.2										SCHEMA IS011_002
<b>1.7 ALTERAZIONI ARCH. ESTERNE (*)</b>										<b>Note</b>
Coperture		2	--	--	--	--				C, D, E: perdita dell'intonaco originario
Gronde e cornicioni		1	--	--	--	--				
Muri faccia a vista		--	--	--	--	--				
Intonaci		--	1	1	1	--				
Aperture		2	--	--	--	--				
Infissi e persiane		--	--	--	--	--				
Elementi costruttivi/decorativi		2	--	--	--	--				
Elementi aggettanti (scale, tetti, ecc.)		--	--	--	--	--				
Non valutabile										
Non applicabile	X									
<b>1.8 STATO DI CONSERVAZIONE</b>										<b>Note</b>
Buono	X	X				X				
Medio			X	X	X					
Cattivo										
Pessimo										
<b>2.1 CONTESTO PAESAGGISTICO</b>										<b>Note</b>
<i>Caratteri morfologici naturali:</i>					<i>Assesti agrari:</i>					
Cacumine					Bosco					
Crinale					Oliveto			X		
Mezzacosta					Vigneto			X		
Pedecolle					Seminativo			X		
Pianura di fondovalle	X				Prati pascoli

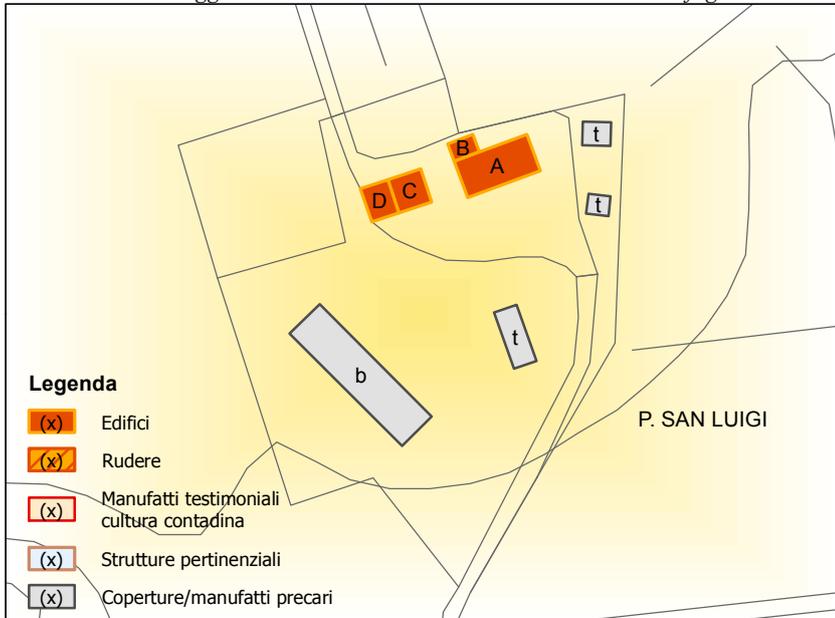
Individuazione Oggetti Schedatura 1/2000 Ctr: foglio 319040

OGGETTO	(2)
A	Casa rurale	Ams
B	Ex annesso	R
C	Porcilaia/stallesi/forno	Am
D	Porcilaia/stallesi/parata	Am
b	Baracca	
t	Tettoia

Pavimentazione	X		Parcheggi								b, t: baracche e tettoie in legno e lamiera La presenza di numerose baracche e tettoie accresciute in maniera episodica e casuale altera in parte il rapporto tra il nucleo poderale e lo spazio agrario circostante
Muri a retta in c.a.			Baracca precaria							X	
Arredo (lumi, gazebo, ecc.)			Tettoia							X	
Vegetazione incongrua	X		Altro								
Garage/rimessa interrata			Non valutabile								
Box			Non applicabile								
<b>2.5 VISIBILITA'</b>										<b>Note</b>	
Solo locale			Riconoscibilità caratteri insediativi							X	
Dalla rete stradale	X		Riconoscibilità relazioni spaziali storiche							X	
"Da" e "verso" punti panoramici			tra caratteri naturali, agrari ed insediativi								
PARAMETRI QUALITA' PAESAGGISTICO - AMBIENTALE											
<i>Integrità:</i>		<i>Diversità:</i>	X	<i>Qualità visiva:</i>		<i>Degrado:</i>
